## OFFENTLIG BYFORNYELSE

Ejendommen før og efter byfornyelsen

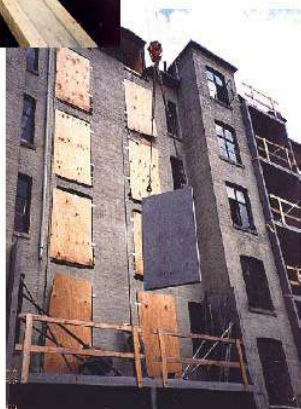
Rådskader i etageadskillelsen udbedres.

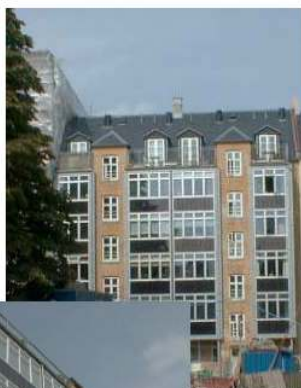
Udestuernes etagehøje betonelementer monteres på gårdfacaden.
