OFFENTLIG BYFORNYELSE

Ejendommen før og efter byfornyelsen

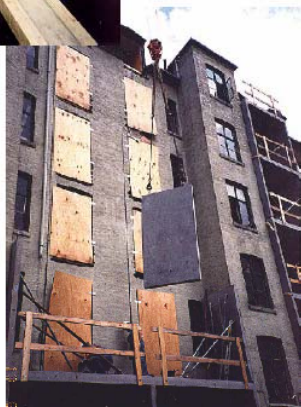
Rådskader i etageadskillelsen udbedres.

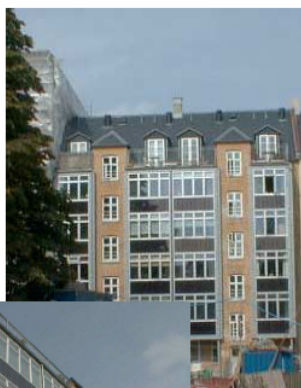
Udestuernes etagehøje betonelementer monteres på gårdfacaden.
