ALTANER OG KARNAPPER

Problemstilling:

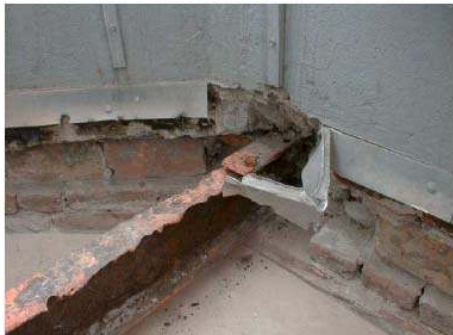
Tæret bærejern i altan over karnap

I den ældre boligmasse er altaner og karnapper som oftest opbygget med en bærende konstruktion af stålprofiler, som er forankret i etageadskillelsen.

Den udvendige del af bærejernene er indstøbt i altanpladen eller indmuret i karnappernes murede vægge. Med tiden opfugtes altanplader/ murværk og der kan således ske skader i den bærende konstruktion som følge af tæringsskader.

Jern udvider sig 7-10 gange ved omdannelse til rust og de første tegn på skader, som følge af denne ekspansion, vil derfor være revne-dannelser/ afskalninger i beton og murværk.

I karnappens murværk vil denne udvidelse endog kunne forårsage en udpresning af sten hvor de rustne jernprofiler er placeret.

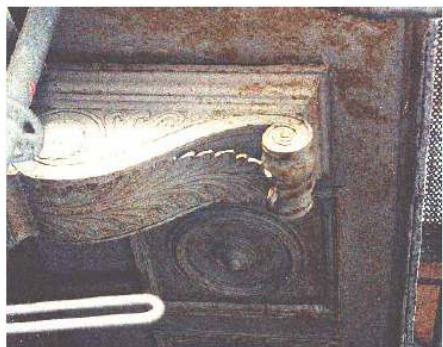
Såfremt konstruktionen er intakt foretages der en omhyggelig reparation af undersøgelsesområderne således, at konstruktionen ikke svækkes uhensigtsmæssigt fremover.

Hvis undersøgelsen viser at konstruktionen ikke kan bibeholdes, vælges der en reparationsmetode, der oftest består af et komplet betonreoveringssystem.
